## **PENANGANAN GENANGAN SALURAN DRAINASE SEBAGAI UPAYA MENJAGA KESEHATAN MASYARAKAT PERUMAHAN YEPUPA UTAMA PERMAI DI KELURAHAN AIR DINGIN, PEKANBARU**

**Anas Puri<sup>1)</sup>, Roza Mildawati<sup>2)</sup>, Sri Hartati Dewi<sup>3)</sup>,  
Vella Anggreana<sup>4)</sup>, Harits Fajri<sup>5)</sup>, Indra Dipares<sup>6)</sup>**

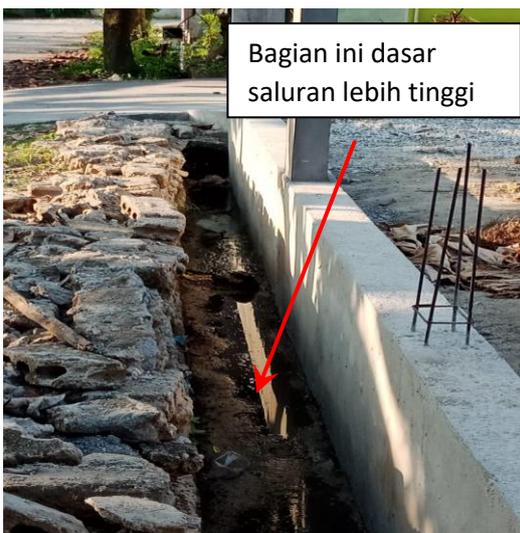
**Gambar 1: Saluran sisi Utara lebih tinggi sehingga menahan sebagian air**

Keadaan tidak terbuangnya seluruh air/ tertahannya sebagian air menimbulkan ketidak-nyamanan bagi warga, serta sangat berpotensi menjadi sumber penyakit dan sarang jentik dan nyamuk. Untuk itu sangat penting dilakukan penataan saluran drainase tersebut guna menghindari terjadinya genangan.

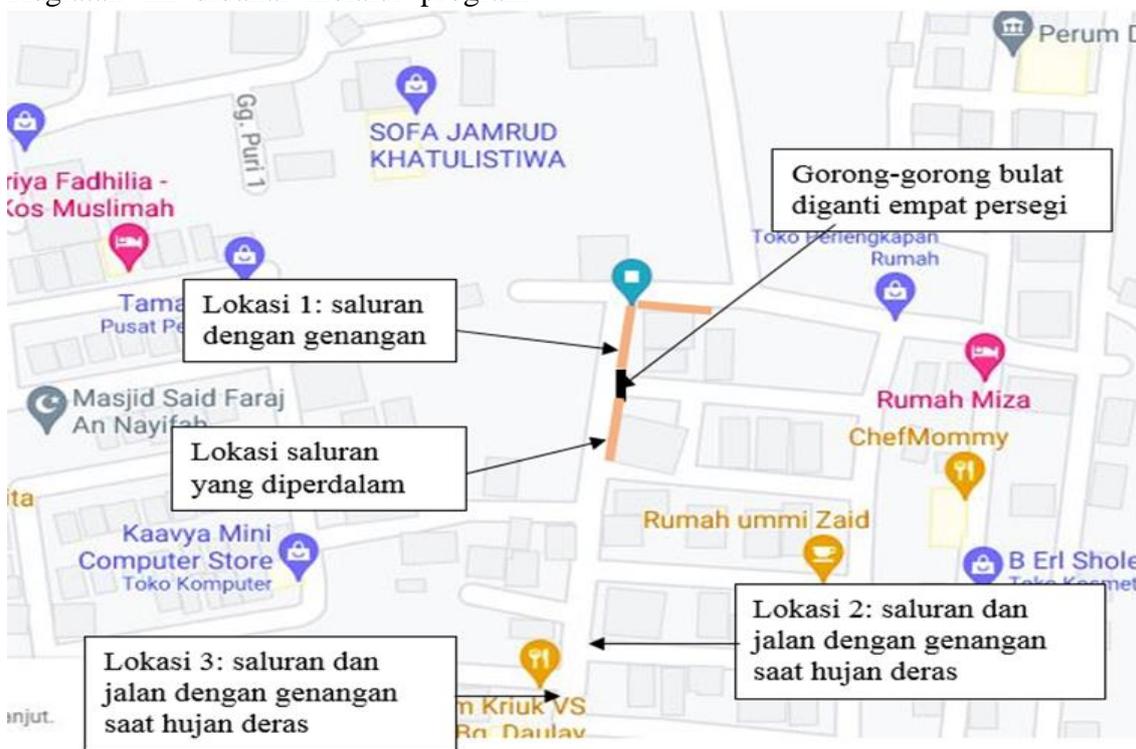
Berdasarkan survei lapangan dan masukan masyarakat sekitar lokasi (Gambar 2), terdapat 3 titik permasalahan yaitu:

Gambar 2: Lokasi penggantian gorong-gorong dan saluran yang diperdalam

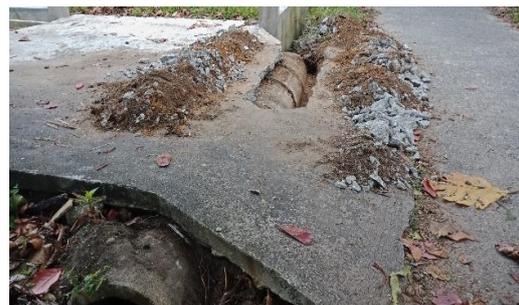
**Gambar 3: Pemecahan jalan beton Lokasi 1 untuk penggantian gorong-gorong bulat dan penyesuaian elevasi dasarnya**

Tindakan yang dilakukan pada Lokasi 1 adalah penggantian gorong-gorong bulat dengan gorong-gorong empat persegi dan penyesuaian kemiringan dasar saluran. Tindakan diawali dengan pemecahan beton perkerasan jalan (Gambar 3) dan dilanjutkan dengan pembuatan gorong-gorong penampang empat persegi

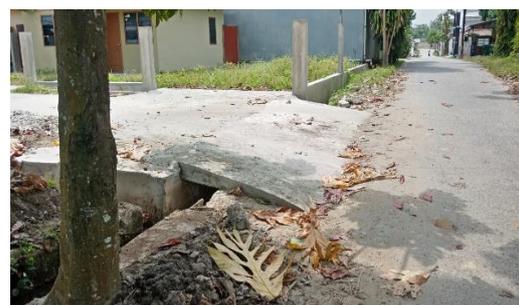
**Gambar 4: Gorong-gorong empat persegi selesai dibuat pada Lokasi 1**

(Gambar 4). Penggunaan penampang empat persegi guna memperoleh luas penampang basah yang lebih besar serta kemudahan dalam pembersihan di kemudian hari. Setelah selesai penggantian gorong-gorong dilanjutkan dengan pembuatan bak kontrol di pangkal gorong-gorong serta penyesuaian kelandaian dasar saluran.

Genangan air saat hujan deras telah dapat teratasi dengan cukup baik karena air dapat dialirkan menuju ke Selatan dengan cukup lancar. Namun karena kelandaian dasar saluran yang sangat kecil, maka kecepatan aliran masih rendah. Setidaknya saluran sudah relatif kering sekalipun pada kondisi tidak hujan, sehingga diharapkan tidak menjadi sarang jentik nyamuk. Dengan demikian, kesehatan lingkungan dan masyarakat diharapkan menjadi lebih baik.

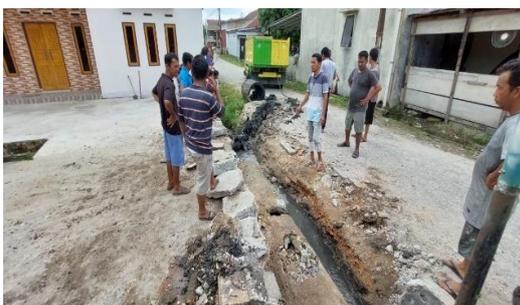
**Gambar 5: Pemecahan jalan beton Lokasi 2 untuk penggantian gorong-gorong bulat dan penyesuaian elevasi dasarnya**

Tindakan yang dilakukan pada Lokasi 2 adalah penggantian gorong-gorong bulat dengan gorong-gorong empat persegi dan penyesuaian elevasi dasar saluran. Tindakan diawali dengan pemecahan beton perkerasan jalan (Gambar 5) dan pengangkatan gorong-gorong bulat dengan cara ditarik menggunakan *dump truck*.

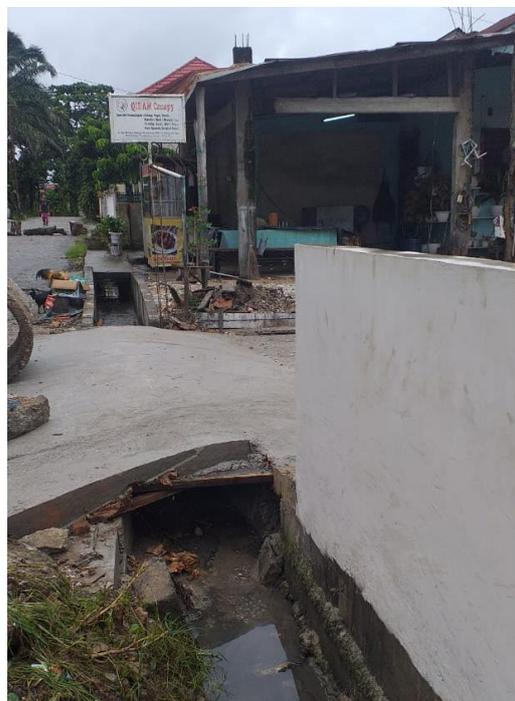
**Gambar 6: Gorong-gorong empat persegi selesai dibuat pada Lokasi 2**

Penggunaan penampang empat persegi guna memperoleh luas penampang basah yang lebih besar serta kemudahan dalam pembersihan di kemudian hari. Dimensi saluran berpengaruh pada kemampuan saluran drainase membuang air (Surayasa, dkk. 2012; Lengkong, dkk, 2015). Pekerjaan ini dilakukan secara gotong-royong oleh warga dan sebagian pendanaan menggunakan dana Program Pengabdian kepada Masyarakat DPPM UIR dan sisanya dari swadaya masyarakat. Gorong-gorong dibuat menggunakan beton bertulang (Gambar 6). Setelah eleveasi dasar gorong-gorong disesuaikan dan pekerjaan gorong-gorong selesai, aliran air dari Utara saluran dapat dialirkan dengan lancar ke Selatan menuju pembuangan akhir/ *outlet*. Sistem jaringan drainase telah terhubung dan dapat mengalirkan air dengan lebih baik. Terhubungnya sistem jaringan drainase dengan *outlet*

terdekat merupakan salah satu faktor penting (Lengkong, dkk., 2018). Genangan sudah tidak terjadi lagi ketika hujan deras.

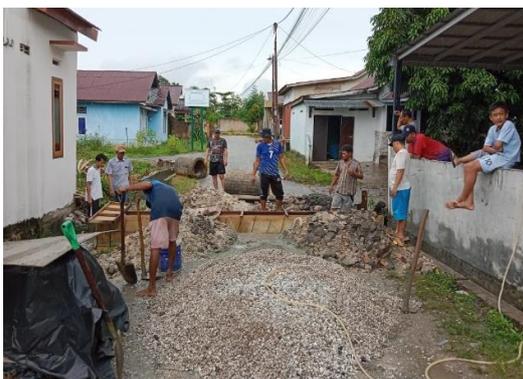
Gambar 7: Pengecoran dasar dan dinding gorong-gorong Lokasi 3

Tindakan yang dilakukan pada Lokasi 3 adalah pembuatan gorong-gorong baru berbentuk empat persegi melintang jalan dengan penyesuaian elevasi dasar saluran. Hal ini dilakukan oleh karena dasar gorong-gorong lebih rendah daripada dasar saaluran baru. Ada kesalahan pelaksanaan rehab saluran pada tahun 2019 lalu. Dampak yang timbul karena kondisi tersebut, debit air dari saluran sisi Barat tidak teralirkan dengan baik ke saluran sisi Timur, sehingga mengakibatkan genangan di badan jalan. Tindakan diawali dengan penggalian yang dilanjutkan dengan pengecoran dasar dan dinding saluran. Digunakan bahan beton bertulang atas swadaya masyarakat dan dikerjakan bergotong-royong (Gambar 7).

Setelah penanganan pada Lokasi 3 ini, maka ketika hujan deras tidak terjadi lagi genangan di badan jalan. Lalu lintas kendaraan pada saat hujan deras tetap lancar dan mengurangi potensi kerusakan pada perkerasan jalan akibat genangan.
