ANALISIS IMPLEMENTASI PROGRAM SEKOLAH AMAN BENCANA (SAB) DI DESA GUNUNG GEULIS KECAMATAN SUKARAJA KABUPATEN BOGOR

Sri Kartika Sakti, I Dewa Ketut Kerta Widana

Prodi Manajemen Bencana, Fakultas Keamanan Nasional,
Universitas Pertahanan, Indonesia

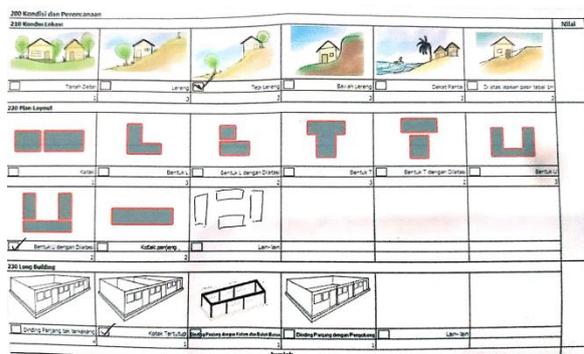
Gambar 1. Kondisi Bangunan Sekolah
Sumber Gambar: penulis

Sedangkan hasil pembahasan terhadap kondisi bangunan SDN Gunung Geulis 02, kondisinya dapat dikatakan kurang resilien dengan bencana. Hal tersebut dilihat dari kondisi posisi bangunan terletak di tepi lereng bukit. Dampak yang ditimbulkan dari kondisi bangunan tersebut dapat terjadinya bencana seperti tanah longsor, banjir,

kekeringan. Dampak bencana terhadap kerusakan bangunan dilihat dari resilien bangunan dengan bencana. Plan layout bangunan SDN Gunung Geulis 02 adalah bentuk U ke bawah. Tanah longsor bukan hanya karena kemiringan suatu lahan, namun juga merupakan buruknya perancangan bangunan untuk mencegah terjadinya bencana. Minimnya pengalokasian vegetasi terhadap perancangan bangunan dapat menyebabkan terjadinya longsor. Grading bangunan yang tidak efisien dan tidak diintegrasikan dinding bangunan sebagai penahan tanah juga memungkinkan terjadinya longsor. Kondisi ruangan SDN Gunung Geulis 02 adalah kotak tertutup dengan sekat-sekat, perancangan bangunan yang baik dan resiliensi terhadap bencana merupakan syarat utama agar terbentuknya bangunan yang tahan terhadap bencana. Perancangan bangunan yang memungkinkan bangunan tersebut belajar dari lingkungan dan menyesuaikan diri menjadi ruang kehidupan di berbagai kondisi termasuk bencana.
